EKSPERTYZA TECHNICZNA STANU ISTNIEJĄCEGO

BUDYNKU ZESPOŁU SZKÓŁ W DROHICZYNIE

ADRES: Drohiczyn, ul Warszawska 51
dz. nr geod. 1579/9

Białystok, dn 06.07.2022

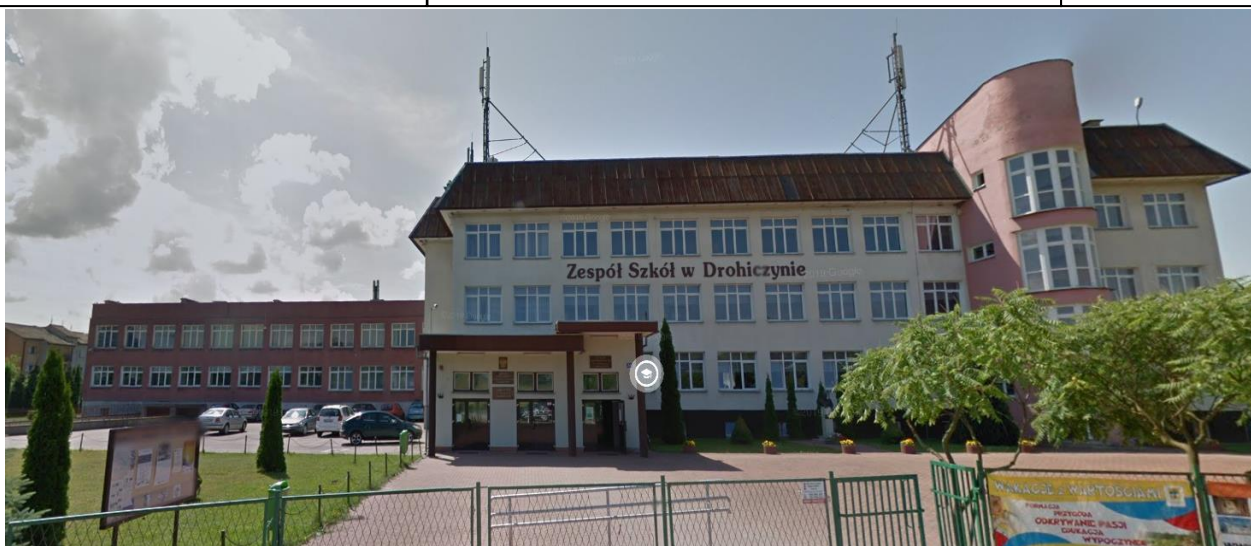
Podczas oględzin budynku szkoły nie stwierdzono występowania rys, spękań, odchyleń od pionu na ścianach i stropach. Posadowienie nie wykazuje nadmiernego osiadania. Nie zauważono oznak nadmiernego uginania się nadproży okiennych i drzwiowych.

Po dokonaniu oględzin konstrukcji budynku stwierdzono, że jest ona w stanie **bardzo dobrym**.

Widok omawianego budynku.
